CANTIERE di COLLECCHIO

POZZO N° 1/B

AGIP ARCHIVIO POZZI A-100 E/PROF

Profilo aggiornato al 5-10-1961 da BASTIANINI - CORRIERI. Geologo di cantiere P.M. CORRIERI

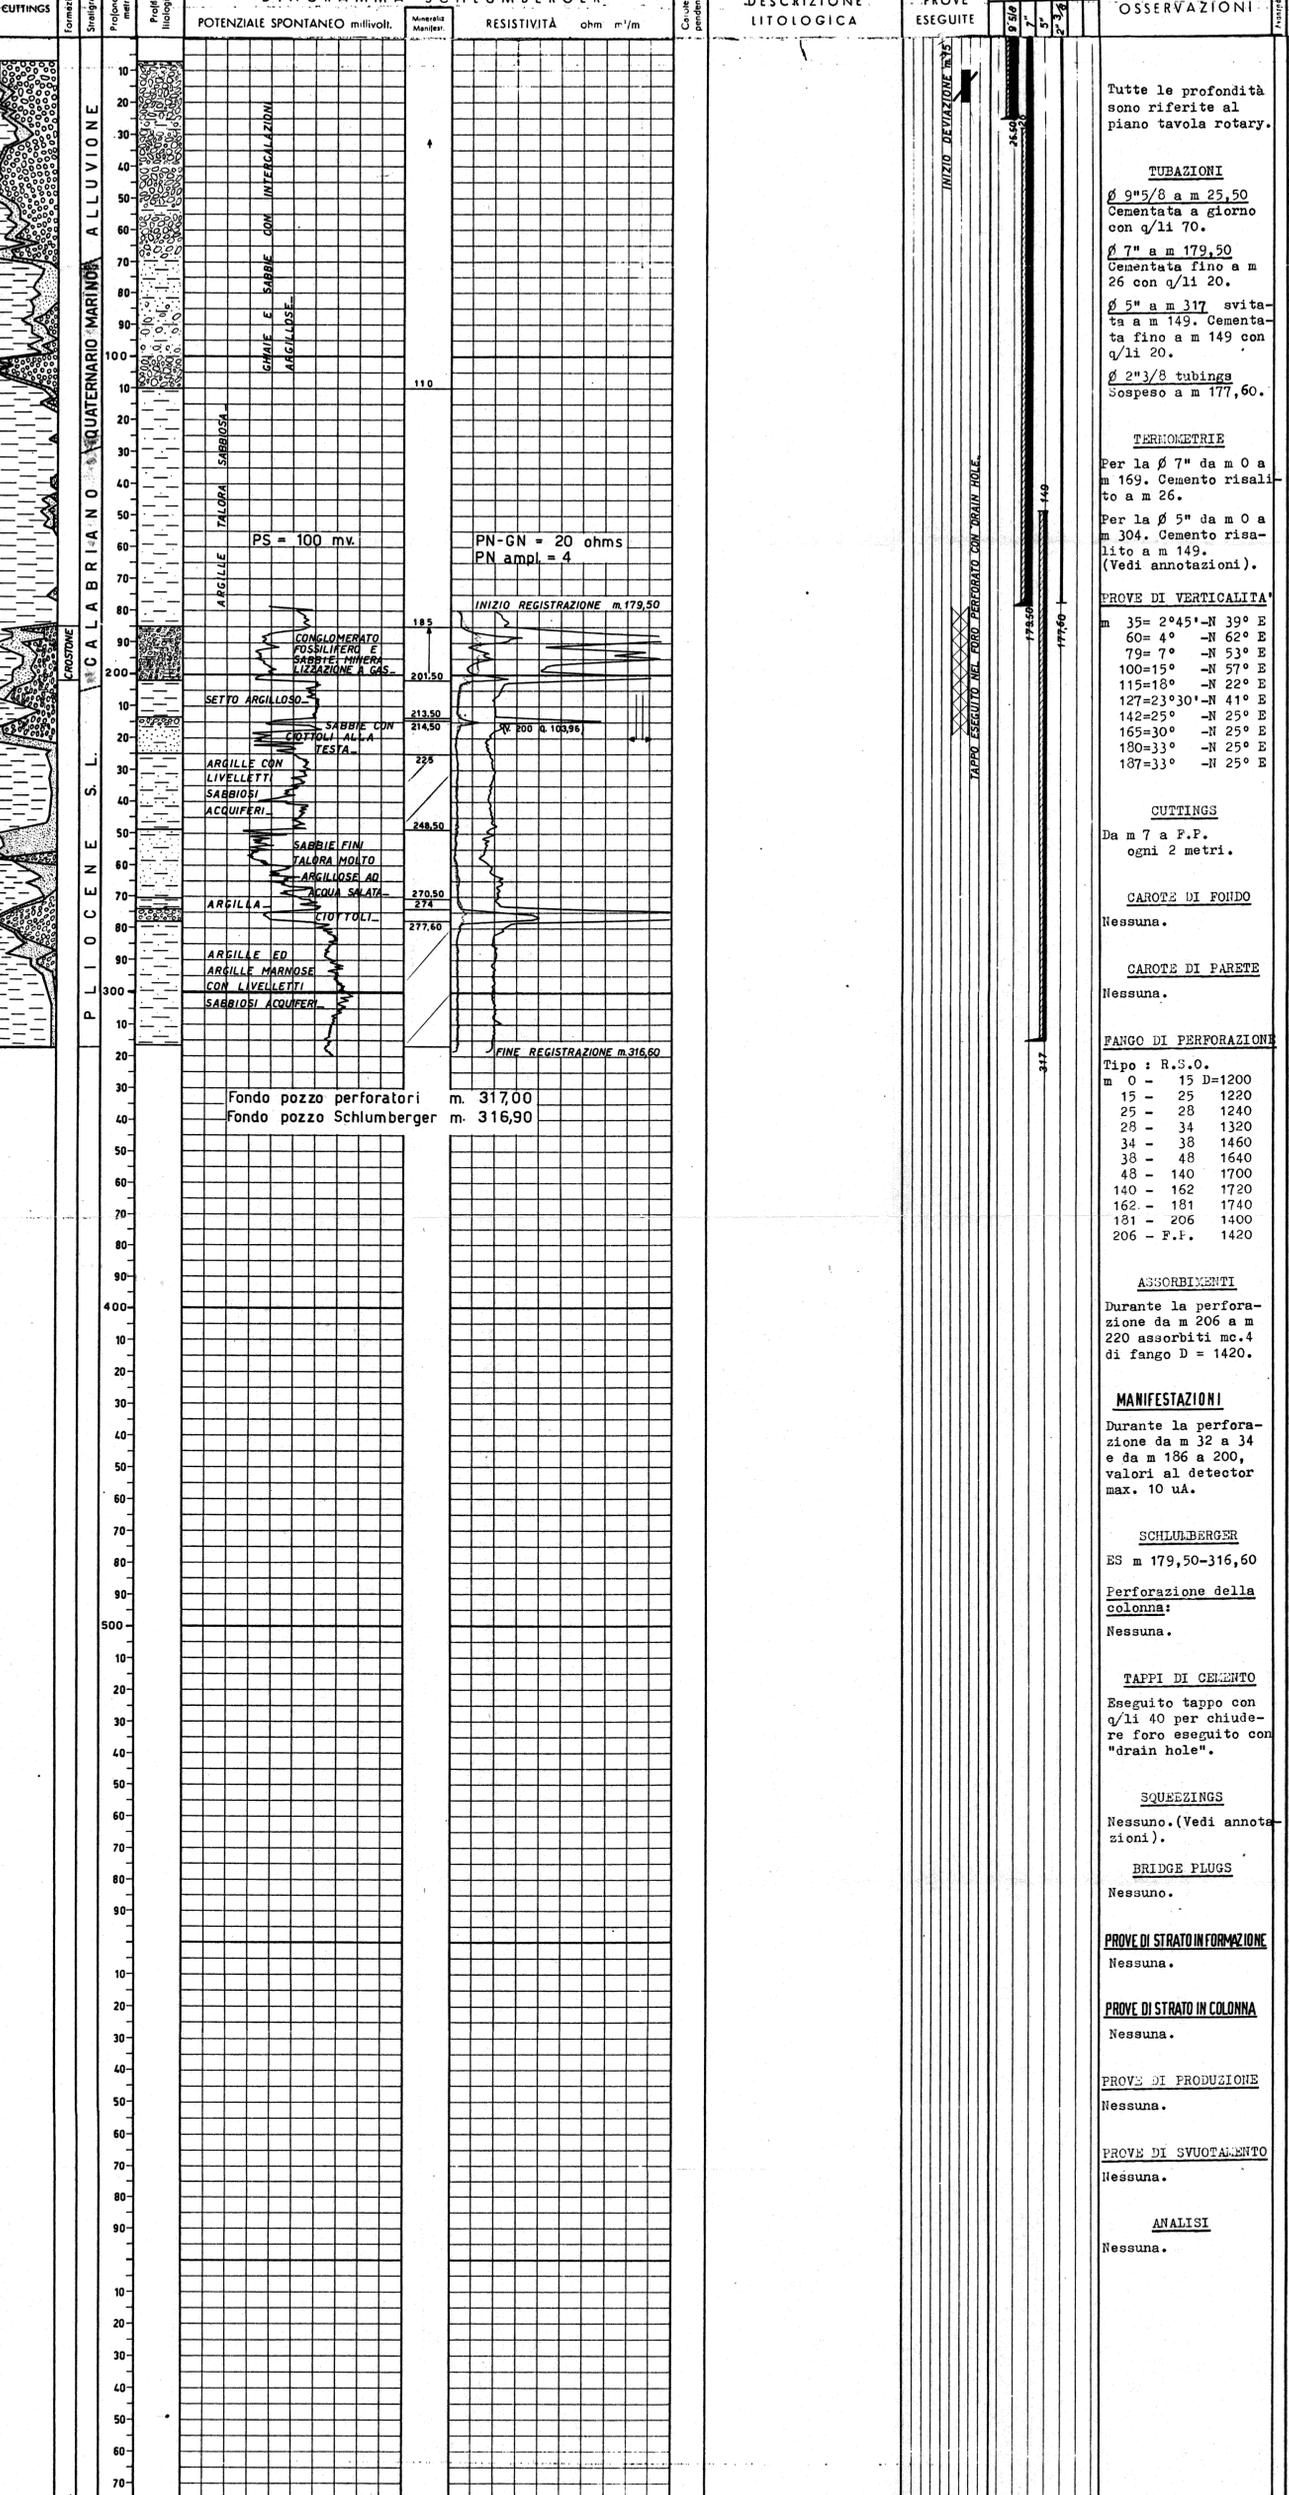
Stratigrafia aggiornata al 5-10-1961. Assunta da correlazioni con Collecchio 1 bis. Il pozzo Collecchio 1/B, ubicato a m 87 in direzione S 23° W dal pozzo n° 1 incidentato...

Dal carotaggio elettrico eseguito lungo il profilo del pozzo e da indici apparsi nel fango durante la perforazione, è risultato mineralizzato il "crostone", nella sua parte superiore ed alla testa della sua seconda porosità.

Il compito del sondaggio era, come accennato nelle annotazioni geologiche, di raggiungere, in prossimità del pozzo n° 1, gli strati porosi in erogazione incontrollata di gas, al fine di poter colmare mediante pompamento di fango pesante il pozzo in eruzione.
