CANTIERE di S. ARCAANGELO

POZZO N° 2

1473 col. E PROF.

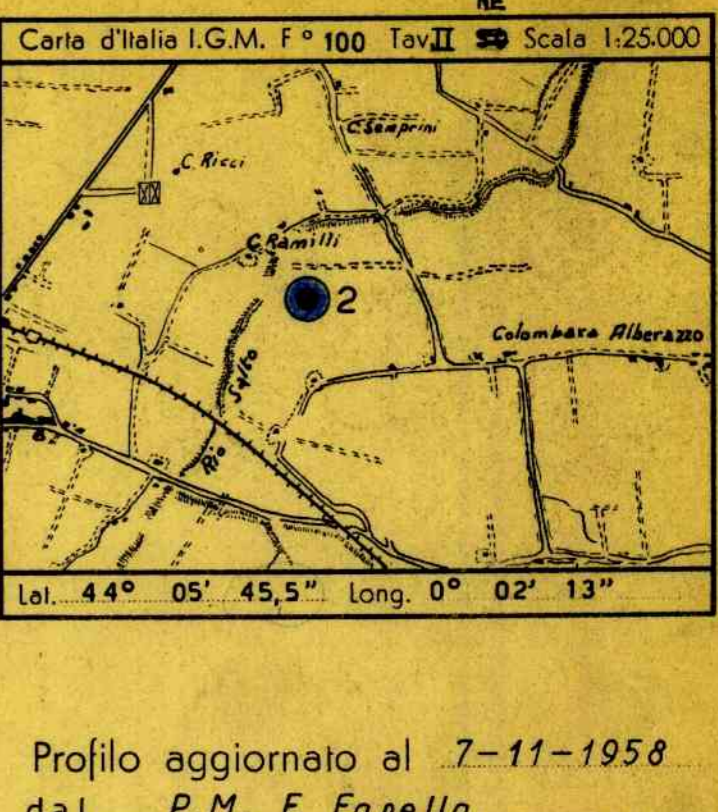
DIAGRAMMA SCHLUMBERGER POTENZIALE SPONTANEO... DESCRIZIONE LITOLOGICA... PROVE ESEGUITE... TURAZIONI... OSSERVAZIONI

Il sondaggio n° 2 di S. Arcangelo doveva accertare, a nord del pozzo 1, eventuali cambiamenti di facies in seno alle sarnie del Pliocene superiore...

Il pannello risultato sterile, è stato abbandonato previa esecuzione di un tappo di cemento da m. 302 - 295.

Il Carotaggio elettrico fatto da m. 1812 a m. 1905,50 non è stato eseguito perché non ritenuto necessario.
