Profilo aggiornato al: 31-3-1960
dal: p.m. V. Usai
Compilato dal: p.m. V. Usai
Geologo di cantiere: p.m. G. DeGrandis
Visto dal geologo: *A. ...*

Impianto MASSARENTI R6b Inizio perforazione 17-9-1957 Intervallo in produzione STERILE
Profondità totale m. 75350 Ultima perforazione 8-10-1957 Inizio produzione
Tavola Rotary m. 52320
Prima flangia m.
Piano terra m. 52000

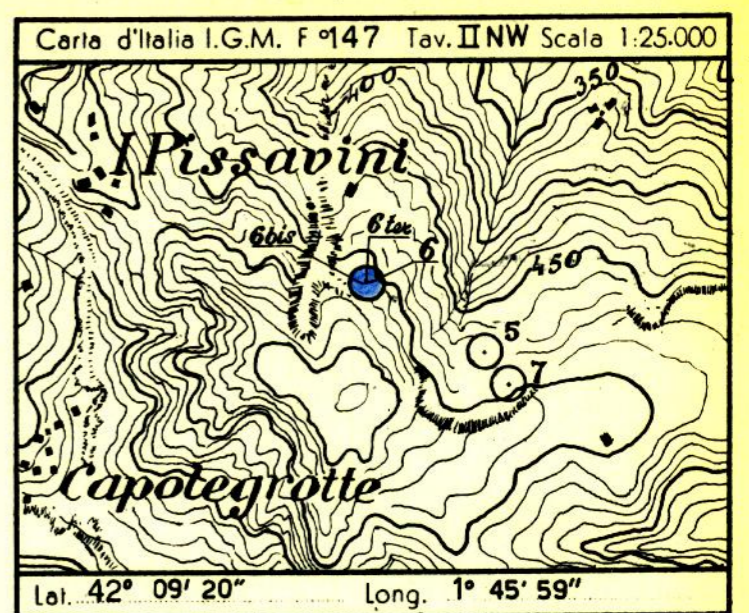
GEOLOGICHE	MINERARIE	TECNICHE
<p>STRATIGRAFIA AGGIORNATA AL 31/3/1960 Desunta da correlazioni.</p> <p>Ubicato m. 7 a E-SE del Casoli 6, il pozzo doveva controllare la situazione tettonico-stratigrafica in seguito al mancato ritrovamento della serie calcarea al pozzo Casoli 6 bis.</p> <p>Anche questo sondaggio, che ha raggiunto la profondità di m. 753,50 non ha rinvenuto alcuna formazione calcarea. Esso ha attraversato da m. 276 a m. 501 un complesso di argille soagliose varicolori con inclusi e intercalazioni marnose e calcaree; da m. 501 a fondo pozzo è presente una formazione marnosa con qualche sottile intercalazione arenacea.</p> <p>Il mancato ritrovamento della serie calcarea sembra confermare l'ipotesi che il pozzo Casoli 6 abbia interessato un lembo calcareo alleotone.</p>	<p>Il pozzo è stato abbandonato previa chiusura con tappi di cemento.</p>	<p>Nessuna.</p>
