PERMESSO CR 89 FR

Andamento strutturale di un orizzonte vicino al tetto della Formazione TAORMINA (in tempi)

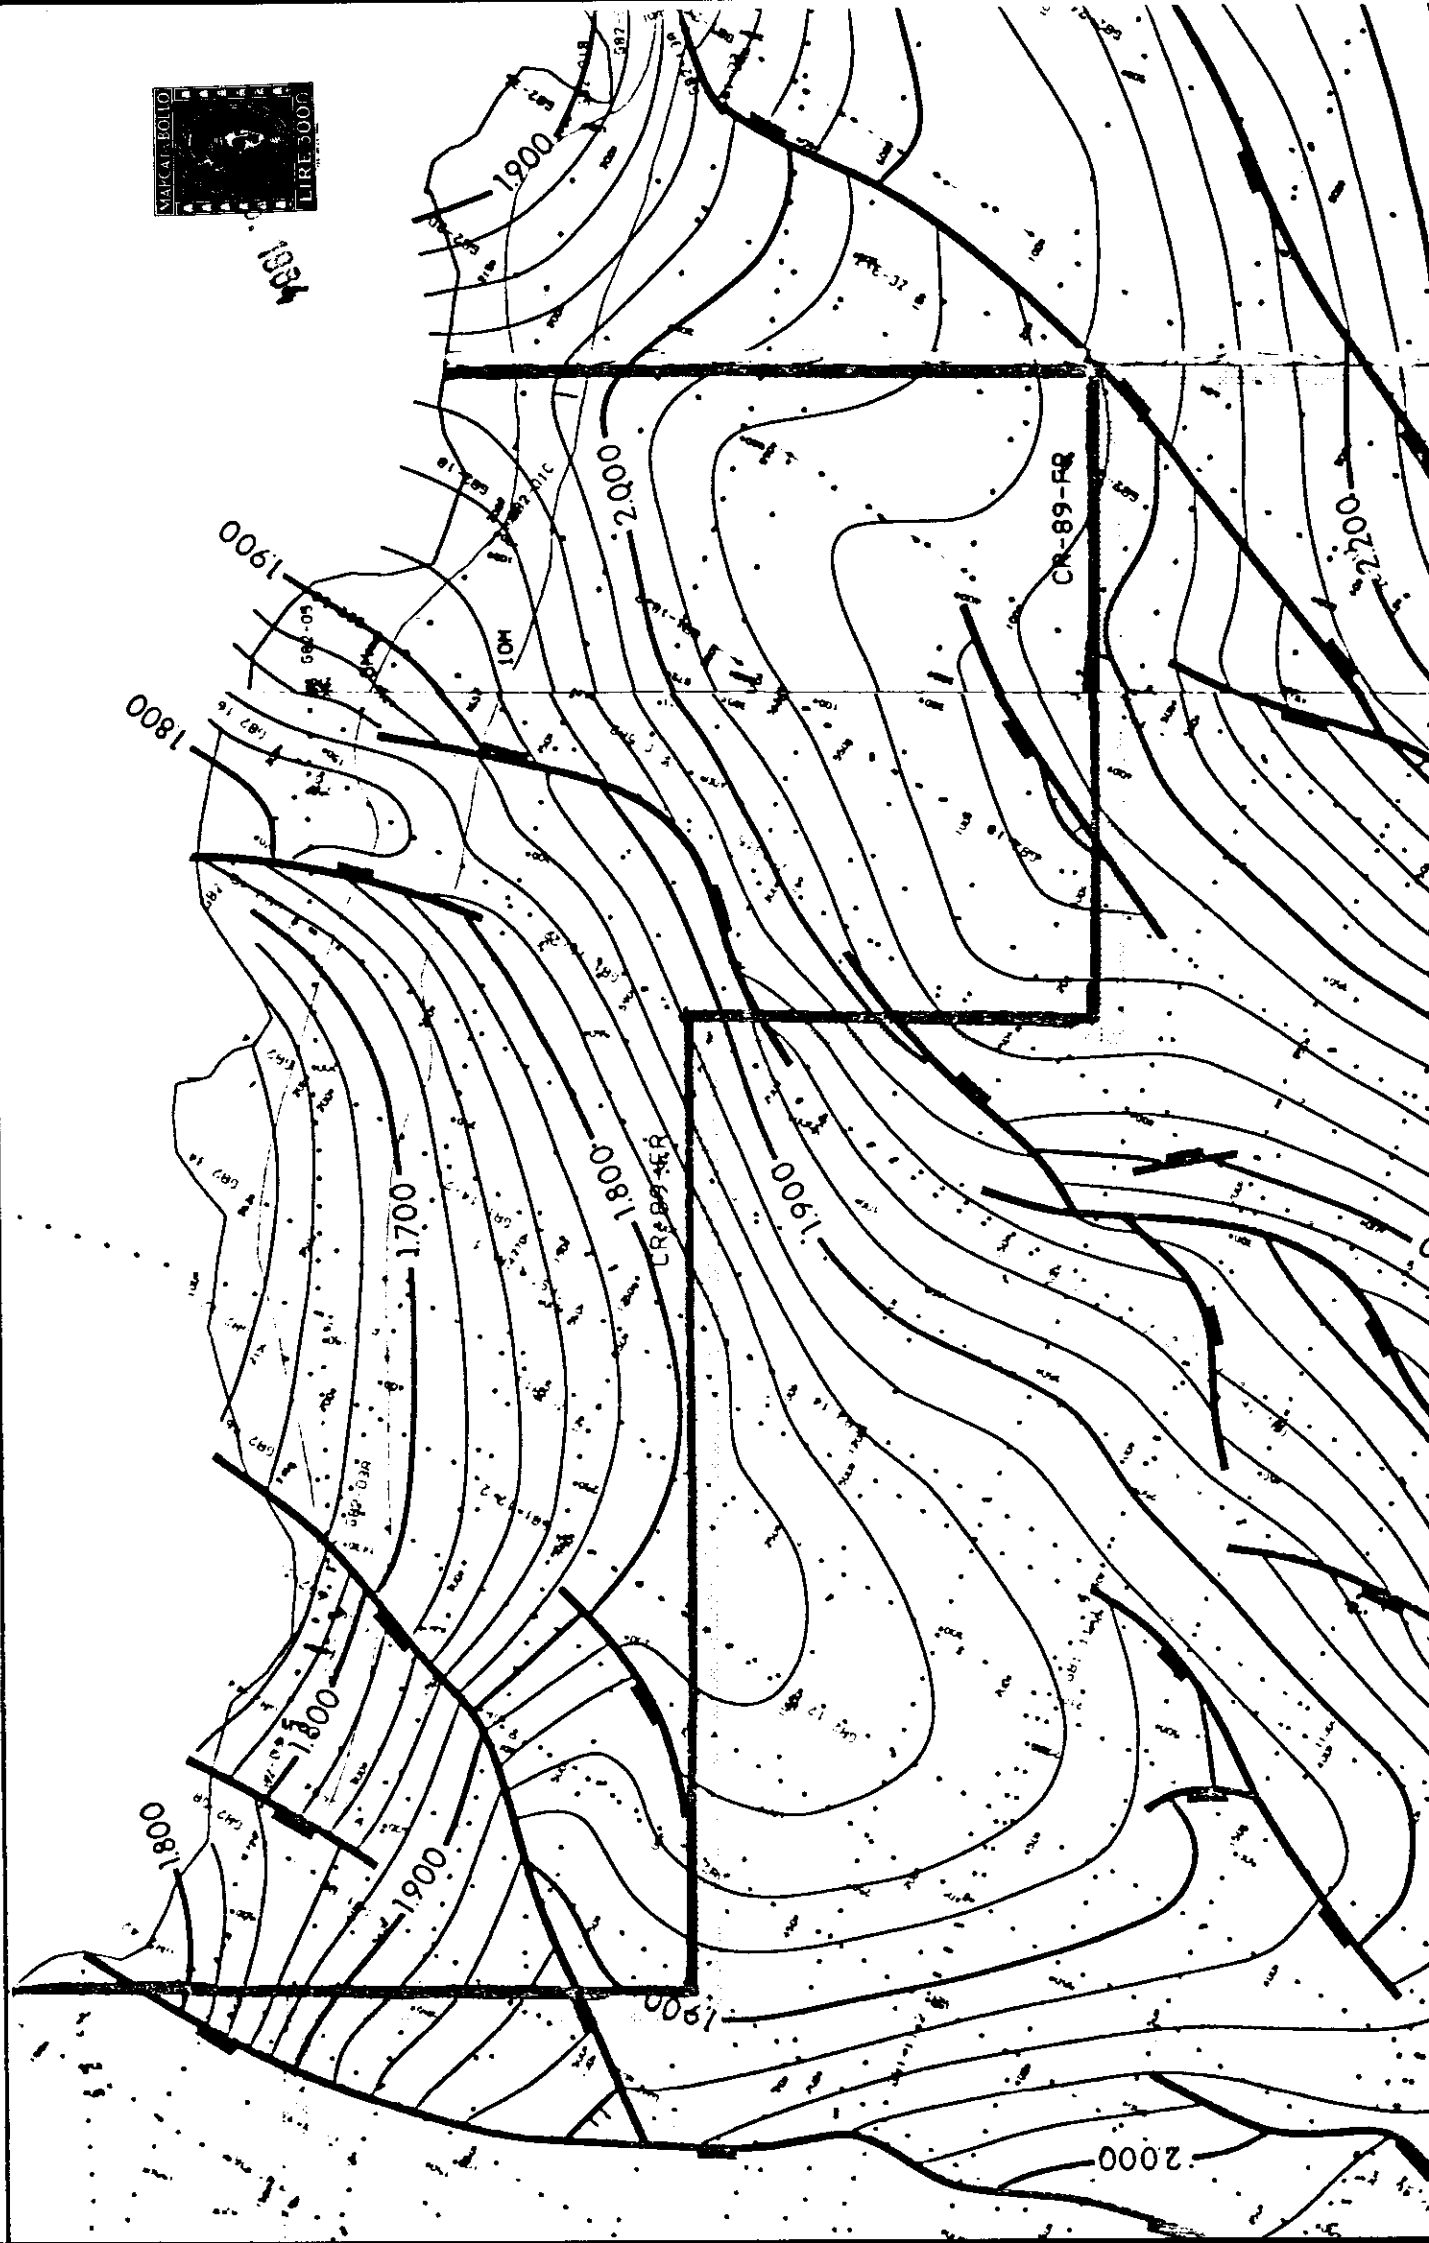
Nonostante gli sforzi, non è stata evidenziata al tetto della Formazione Taormina (vedasi mappa allegata) nè una chiusura a nord sull'andamento strutturale considerato, sia nell'area del permesso che a terra nelle vicinanze della linea di costa, nè la presenza di altri motivi strutturali.
